เรื่อง ประชาสัมพันธ์แนวทางการดำเนินการติดตั้งป้ายมั่นบ้าน้ำเสียในอาคารขององค์กรปกครองส่วนท้องถิ่น

เรื่อง ประชาชนทันตีแนวทางการดำเนินการติดตั้งบ่อตักไขมันบ้าบัดน้ำเสียในอาคารขององค์กรปกครองส่วนท้องถิ่น
เรียน นายอำเภอ ทุกอำเภอ และนายกเทศมนตรีเมือง ทุกแห่ง

ตัวอย่างการดำเนินการ
ติดตั้งบ่อดักไขมันบำบัดน้ำเสีย

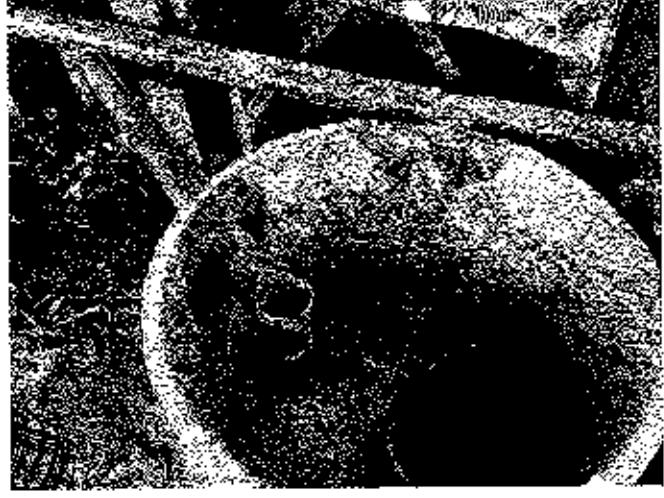
ตำบลหลุบ

เทศบาลตำบลหลุบร่วมกับสำนักงานสิ่งแวดล้อมและความคุ้มครองพิเศษที่ ๑๐ ได้อัดประทุมเชิงปฏิบัติการ "เครือข่ายรักษ์สิ่งแวดล้อมสำราญฯ" ของจากการอบรมให้ความรู้ และยังได้จัดทำระบบไปบ้าน้ำเสียจากครัวเรือนด้วยอย่าง บ่อตักไขมันแบบขอบซีเมนต์ ณ ร้านขายอาหารตามสั่งบ้าน้ำวัดที่ศูนารามเตาไฟเผาลง

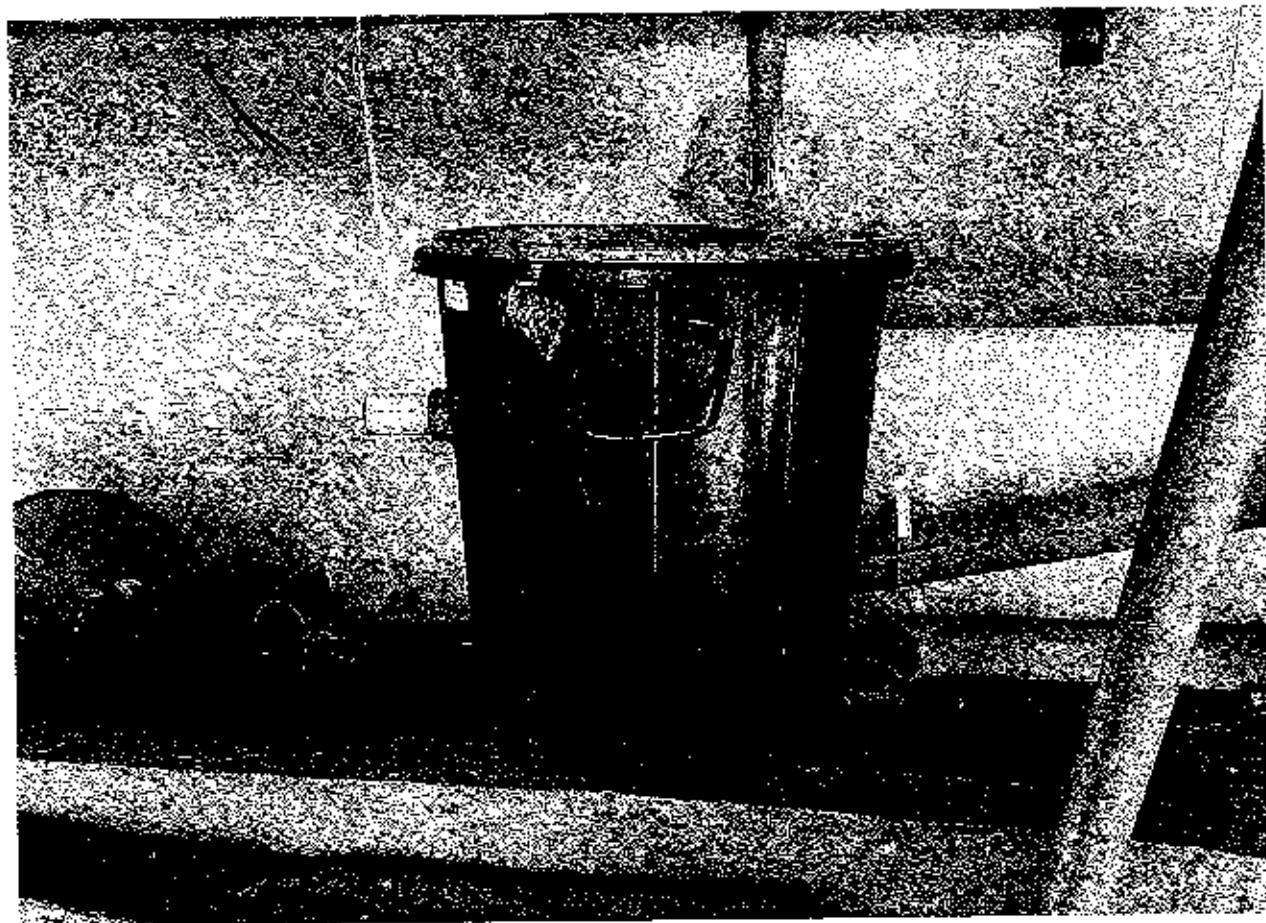
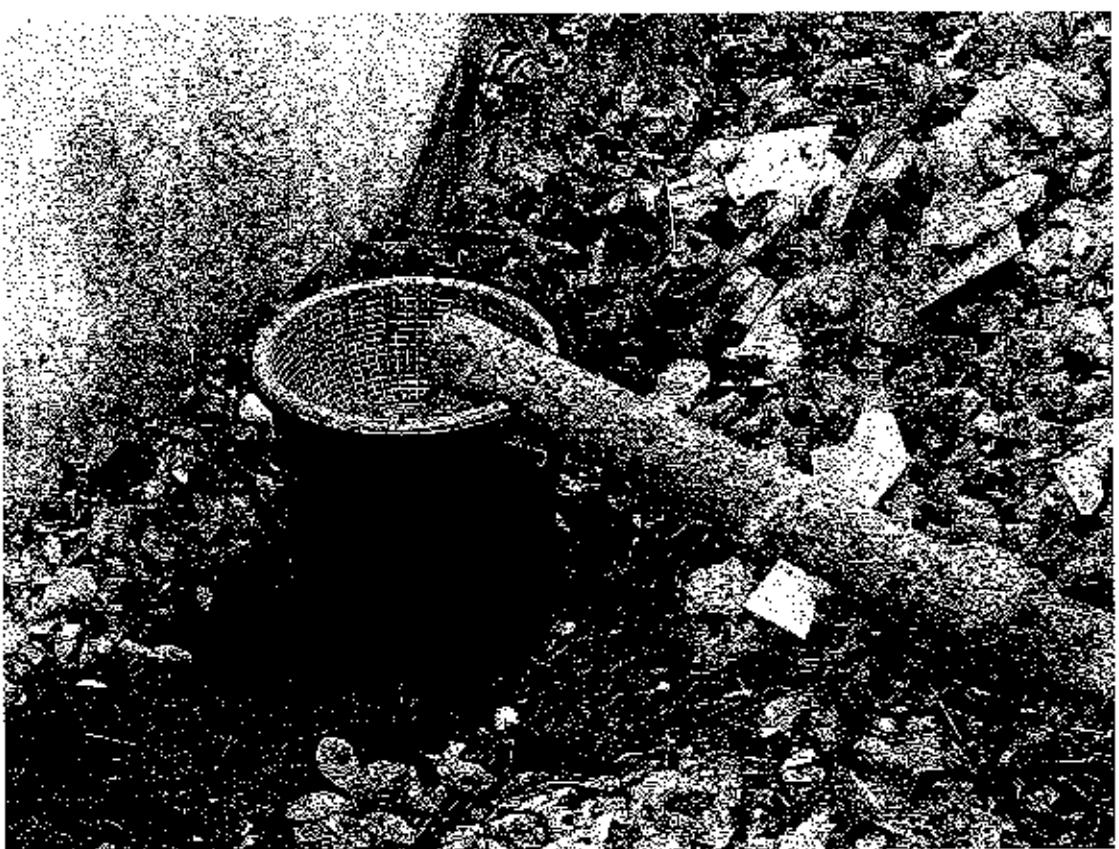
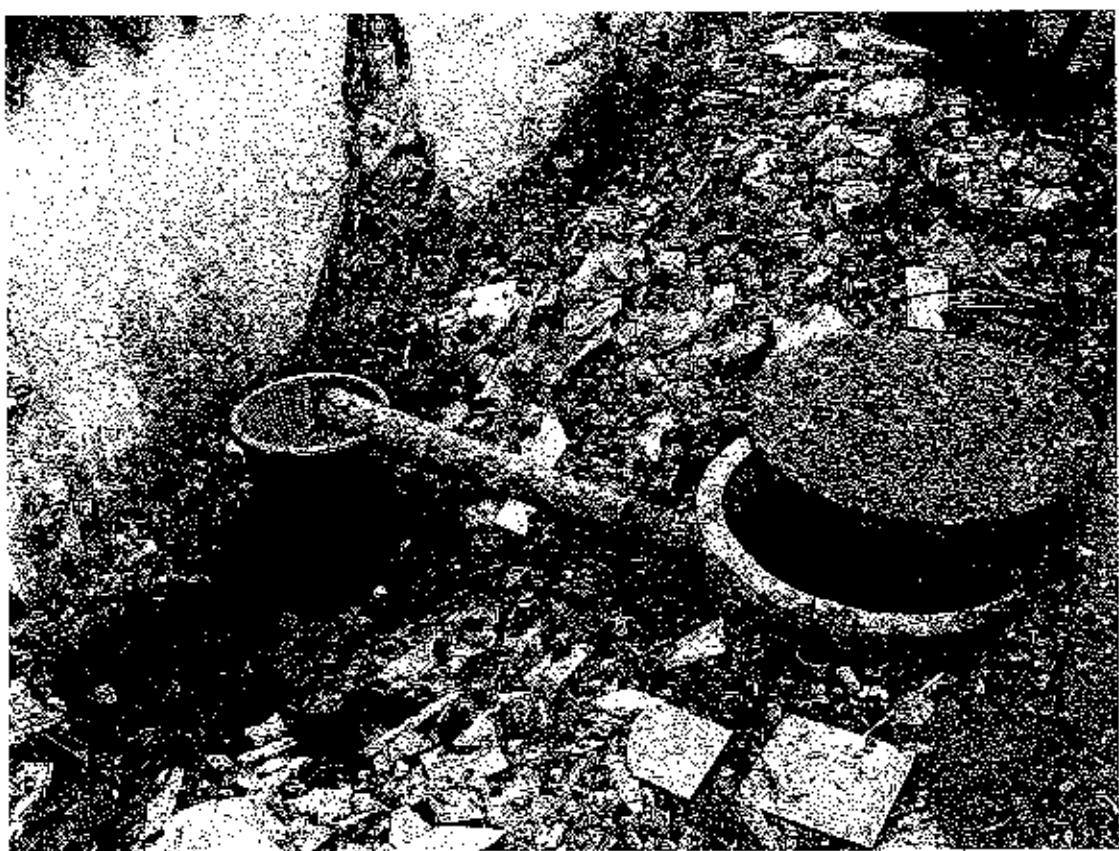
๓. ภาพการดำเนินการติดตั้งบ่อตักไขมันขององค์กรปกครองส่วนท้องถิ่น

บ่อตักไขมันแบบจัดทำขึ้นเอง โดยใช้ถังประปาขนาด 550 ลิตร และให้ห่อเหลือไว้คง อบต. โดยมีการติดตั้ง ๒ ชุด จุดที่ ๑ ติดตั้งที่ อบต.ไทรทอง และจุดที่ ๒ ติดตั้งที่ หมู่ที่ ๑ ไทรทอง

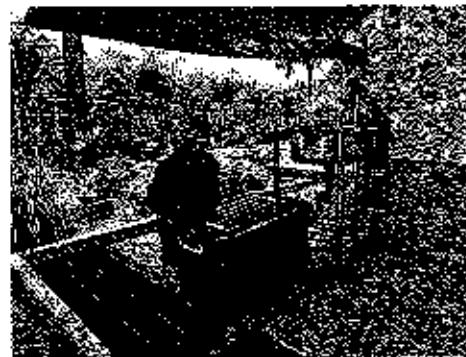
๓. ภาพการดำเนินการติดตั้งป้องกันมันก่อของภารपักษ์ของท่าน

ประเพณีบ่อตักไขมัน	แบบตั้งพื้น (บนดิน) เทศบาลเมืองคลองจั่วท่าขึ้น
วัสดุอุปกรณ์	๑. ถัง Q BOX จำนวน ๑ ใบ ๒. ท่อ PVC ขนาด ๑ นิ้ว จำนวน ๓ ท่อน ๓. ข้อต่อ PVC ขนาด ๑ นิ้ว จำนวน ๖ ชุด ๔. ข้องอ จำนวน ๑ ชิ้น ๕. ข้อต่อ ๓ ทาง ขนาด ๑ นิ้ว จำนวน ๑ ชิ้น ๖. ตะกร้ารักษาร่องเศษอาหาร จำนวน ๑ ใบ ๗. วัสดุการคง (ภาชนะ, กระดาษ, ถ่าน, ยืนฯ) ๘. ชีสีโคนยาแนว
สถานที่ติดตั้ง	ศูนย์พัฒนาเด็กเล็กเทศบาลเมืองคลองจั่ว
ระยะเวลาการติดตั้ง	๒ ชั่วโมง
การใช้งานบ่อตักไขมัน	จัดหากล่อง Q BOX ตามร้านค้าที่ไป จากนั้นนำแผ่นฟิล์มรองรับครั้งมาตัดให้พอดีกับขนาดความกว้างของกล่องเพื่อจะทำเป็นหากันน้ำระหว่างพื้นที่รับน้ำเสีย ส่วนกรองน้ำ จากนั้นนำไปติดตั้งในกล่องให้แน่นเจาะรูแล้ว ต่อระบบห่อแยกตะกร้ารกรองเศษอาหารตัวบน ใส่วัสดุกรองลงในกล่อง และปิดฝา และนำไปติดตั้งเข้ากับถังล่างล่างจากสามารถใช้งานได้ทันที

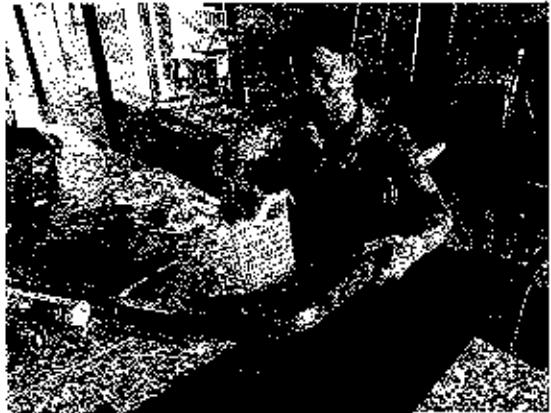
๓. ภาพการดำเนินการติดตั้งเบต้าไขมีน้ำขององค์กรปกครองส่วนท้องถิ่น

ประภาพป้องกันไขมัน	แบบตั้งพื้น (แบบตัน) เทศบาลตำบลป่าสักทำขึ้น	
วัสดุอุปกรณ์	๑. ถัง Q BOX	จำนวน ๑ ใบ
	๒. ท่อ PVC ขนาด ๑ นิ้ว ยาวไม่น้อยกว่า ๘ cm. จำนวน ๓ หอน	
	๓. ข้อต่อ PVC ขนาด ๑ นิ้ว	จำนวน ๒ ชุด
	๔. ข้องอ ขนาด ๑ นิ้ว	จำนวน ๑ ชิ้น
	๕. ข้อต่อ ๓ ทาง ขนาด ๑ นิ้ว	จำนวน ๑ ชิ้น
	๖. ตะกร้ากรองเศษอาหาร	จำนวน ๑ ใบ
	๗. วัสดุกรอง (กรวด, ทราย, ถ่าน, อื่นๆ)	
	๘. ชิลล์โคนยาแนว	
	๙. แผ่นฟิล์มรองรับคราบ	
สถานที่ติดตั้ง	ศูนย์พัฒนาเด็กเล็กเทศบาลตำบลป่าสัก , หมู่ที่๗พัฒนาเด็กเล็กวัดมะหาย	
ระยะเวลาการติดตั้ง	๒ ชั่วโมง	
การใช้งานป้องกันไขมัน	จัดหาตัวถังศักดิ์ส่อง Q BOX หรือกล่องของ內งประสงค์ที่หาซื้อได้ตามห้างสรรพสินค้าทั่วไปหรือที่เล็กให้แล้ว จากนั้นนำแผ่นฟิล์มรองรับมาติดให้牢固ดีกับขนาดความกว้างของกล่องเพื่อจะทำเป็นจากกันระหว่างพื้นที่รับน้ำเสียและส่วนกรองน้ำ จากนั้นใช้ชิลล์โคนยืดฟิล์มรองรับคราบติดกับกล่องให้แน่นเจาะรูแล้วต่อระบบห่อและตะกร้ากรองเศษอาหารด้านบน ใส่วัสดุกรองลงในกล่องและปิดฝา และนำไปติดตั้งเข้ากับถังล่างสามารถใช้งานได้ทันที

<u>ข้อแนะนำ</u>	
	๑. ควรทำความสะอาดตະแกรงตักเศษอาหารเป็นประจำทุกวัน	
	๒. ระบบไขมันออกโดยไส้ถุงคำหรือภาชนะรองรับเป็นประจำทุกวัน โดยปลดห่อออกที่ยืดอยู่บริเวณด้านท้ายตัวถัง	
	๓. ควรนีกการล้างทำความสะอาดถังทุก ๑ เดือน	
งบประมาณ	๓๗๒ บาทต่อครุ

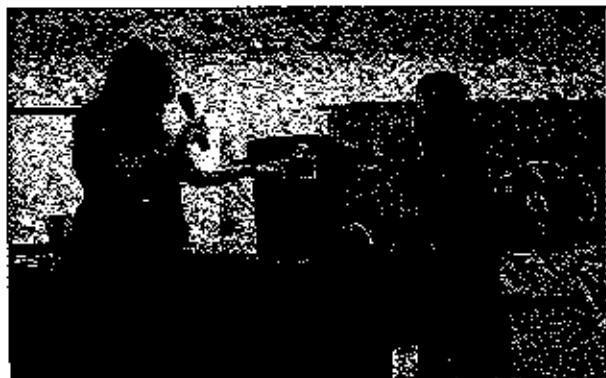
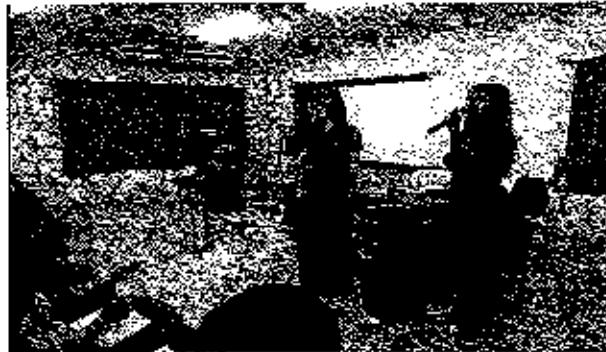
๓. ภาพการดำเนินการติดตั้งปอตักไขมันขององค์กรปกครองส่วนท้องถิ่น

- ประเภทปอตักไขมัน เป็นปอตักไขมันที่ทำขึ้นเอง ราคา ๑,๐๐๐ บาท ระยะเวลาในการติดตั้ง เป็นเวลา ๑ เดือนที่ติดตั้งปอตักไขมัน ณ เทศบาลตำบลท้ายกะปิ.

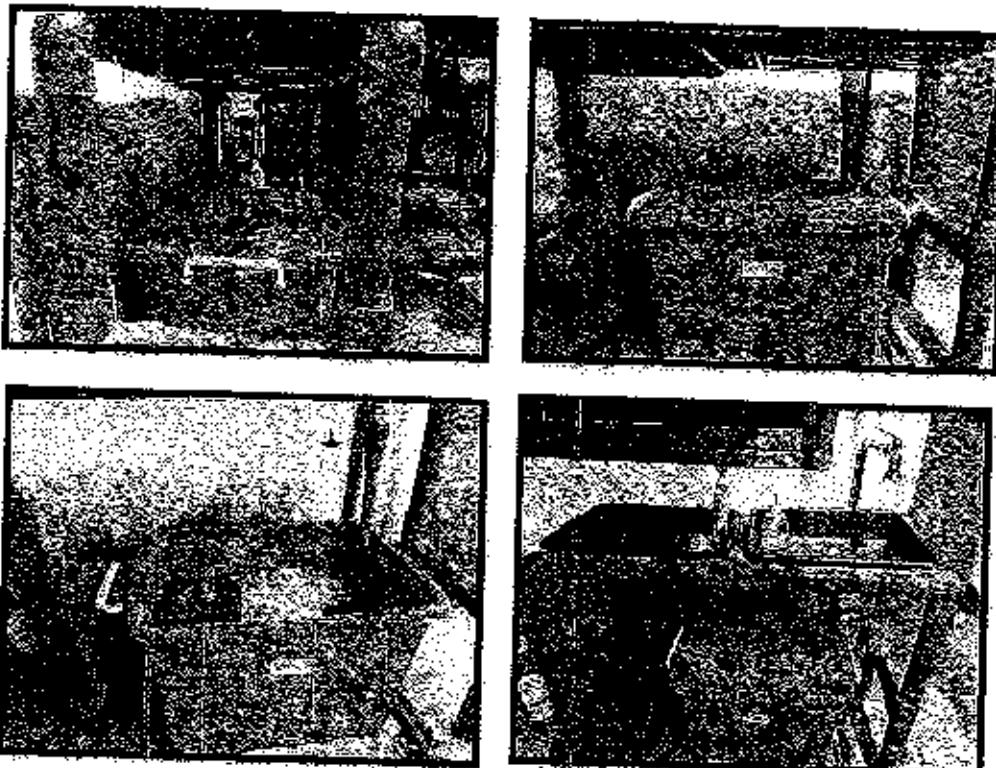
๕. ภาพการดำเนินการติดตั้งปลอดักไขมันขององค์กรปกครองส่วนท้องถิ่น

๔. คำขอรับการดำเนินการโดยสังเขป ทำการติดตั้งตู้ไขยันบ้านดัน้ำเสีย ณ บ้านดอนยอด ตำบลบ้านดัน้ำเสีย ประเพณีชุดทำที่นั่งของบ้านดัน้ำเสีย ขนาด ๑๖ ลิตร ระบบตักไขมัน ๑ ขั้น อุปกรณ์ในการติดตั้ง ได้แก่ กล่องคอนกรีตประสนร์ ขนาด ๔๐ x ๔๕ x ๑๐ เซนติเมตร, ห้อง PVC ขนาด ๑ นิ้ว ยาวไม่น้อยกว่า ๘ 呎 จำนวน ๔ ห้อง, ข้อต่อ ๓ ทาง ขนาด ๑ นิ้ว จำนวน ๒ ห้อง, ข้อต่อเกลียวใน ขนาด ๑ นิ้ว จำนวน ๒ ห้อง, ข้อต่อเกลียวนอก, ข้องอ ๔๐ อะมูล และตะกร้ากรองเศษอาหาร ขบประนัยในการดำเนินการ ประมาณ ๒๐๐ บาท ระยะเวลาการติดตั้ง ๒ วัน

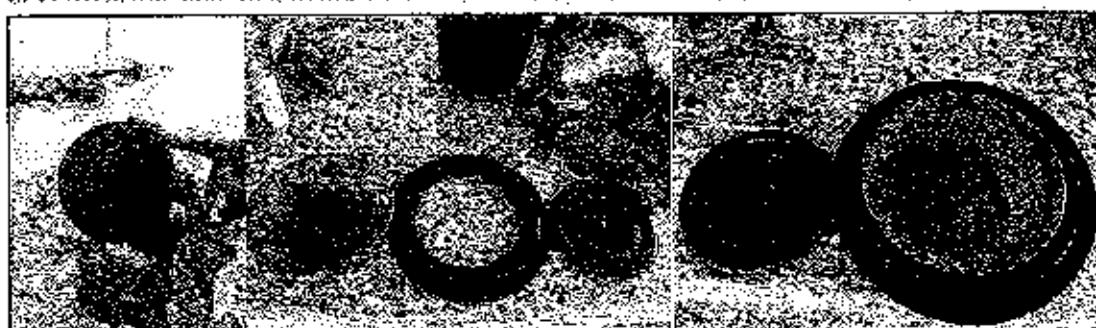
- ๑) เจาะฝาถังพลาสติก ขนาดเท่ากับหอยร้าโดยใช้เครื่องตัดหอยร้าที่ติดตั้งห้องน้ำไว้ให้เข้ากับบันไดกันแม่กระเบื้อง

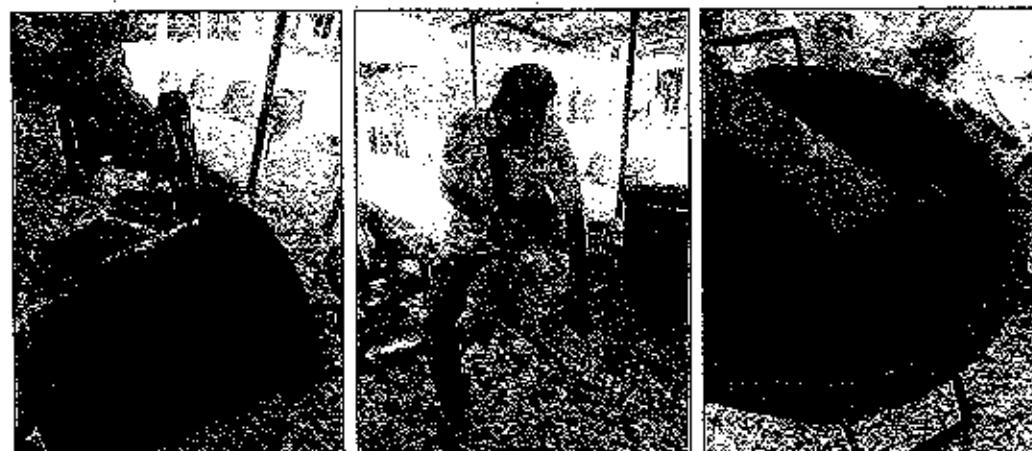
- ๒) ใช้สกราน เจาะรูข้างถังให้ถูกจากขอบถัง ๑๐ เซนติเมตร หรือเท่ากับความสูงของหอยร้า เพื่อให้วางหอยร้า ในช่องที่ฝาถังแล้วจะติดตั้งหอยร้าตัวไม่นัก

- ๓) นำข้องอ แดะหอยพีวีซีมาต่อที่ด้านในถังเป็นตัวค้อนไขมันโดยตัดหอยร้าให้ออกจากห้องน้ำ
- ๔) ประยุกต์ ๕ เซนติเมตร หอยร้าให้เข้ากับฝาถังของห้องน้ำได้

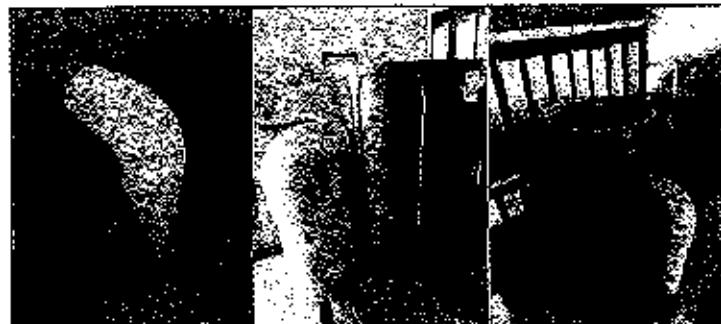
- ๔) นำข้าวของ แฟลชหรือพีรีซี มาต่อที่ด้านนอกถังเป็นทางน้ำอุบลาระดูต่อให้น้ำจากถังตักในมันไฟฟ้าไปลงท่อ
ให้น้ำไหลไปลงท่อร่องระบายน้ำได้ตามความเหมาะสมกับที่นี่ที่

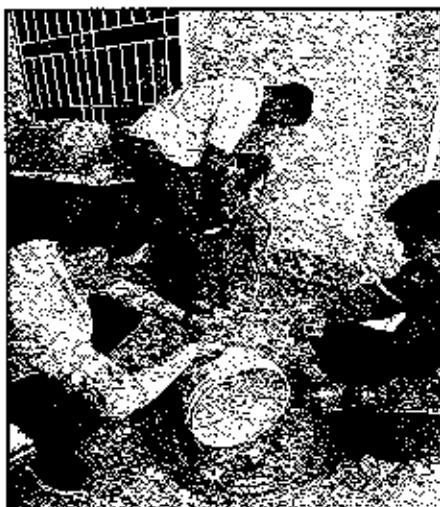
๓.ภาพการดำเนินการติดตั้งบ่อตักไขมันขององค์กรปกครองส่วนท้องถิ่น

.....บ่อตักไขมันจัดทำขึ้นเอง ใช้ถังเทียนใช้ตักไขมัน ใช้ตะแกรงพลาสติกในการกรองเศษอาหาร ติดตั้งที่ศูนย์พัฒนาเด็กเล็กองค์กรบริหารส่วนตำบลไผ่สิงห์ ใช้งบประมาณ จำนวน ๒๐๐ บาท (ศูนย์พัฒนาเด็กเล็ก องค์กรบริหารส่วนตำบลไผ่สิงห์ ได้จัดการขยะเศษอาหารที่เหลือโดยการแยกขยะเป็นภาระสั่งของบ่อตักไขมัน)

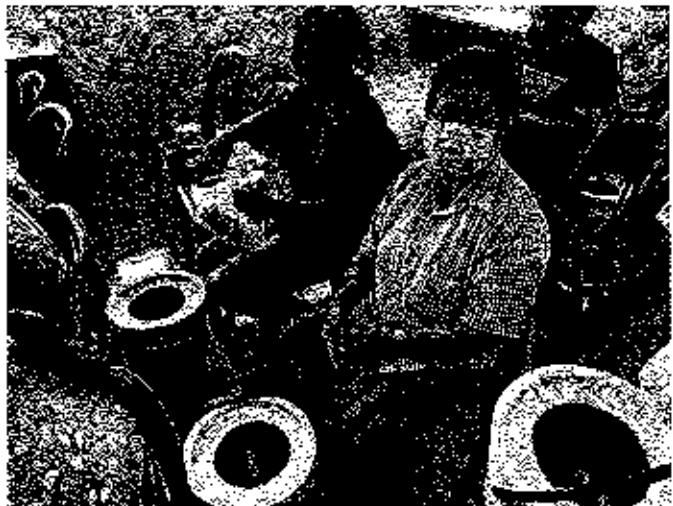
๓. ภาพการดำเนินการติดตั้งบ่อตักไขมันของค์กรปกครองส่วนท้องถิ่น

- เทศบาลตำบลสันเชียงราษฎร์ ได้มีการจัดตั้งโครงการน้ำเสียชุมชน ประจำปีงบประมาณ พ.ศ.๒๕๖๖ ในวันที่๑๖ มิถุนายน ๒๕๖๖ ที่ผ่านมาโดยจัดกิจกรรมอบรมการทำถังตักใหม่ในครัวเรือนขึ้น ให้กับผู้อยู่อาศัยในหมู่บ้านคลองเปรม หมู่ที่๑ หมู่ที่๒ และหมู่ที่๓ ซึ่งใช้เทคโนโลยีอ่างจ่ายและเหมาะสมสมกับประชาชื่นสามารถทำขึ้นเองได้ ใช้วัสดุที่มีราคาถูกแต่สามารถใช้ตักใหม่ผ่านจากน้ำล้างภาชนะได้ เช่น ก้น วัสดุที่ใช้ได้แก่ รังพลาสติกมีฝาปิด ท่อพีวีซีพร้อมข้อต่อ และตะกร้าไม้ไผ่ประกอบให้เป็นถังตักໄภนั้น แล้วใช้จี้ล็อกไนลอนยางรีเวนร้อยริ้วที่เจาะรูขึ้นเพียงพลาสติก จำนวนน้ำไปให้รองรับน้ำล้างภาชนะจากอ่างล้างจาน ค่าวัสดุทั้งหมดประมาณ ๑๗๐-๒๐๐บาท/ขึ้น (ตามราคาก่อสร้างสุดในแต่ละพื้นที่)

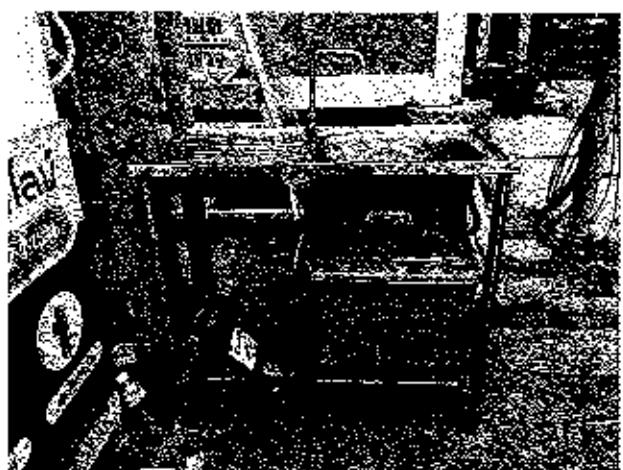
๓. ภาพการดำเนินการติดตั้งป้องกันไขมันขององค์กรปกครองส่วนท้องถิ่น

เทคนิคติดตั้งป้องกันไขมัน ได้แก่ การติดตั้งป้องกันไขมันในร่องซึ่งติดตั้งบนบ้านเรือนของประชาชนชน ด้วยติดตั้งการติดตั้งที่ง่าย และใช้งบประมาณน้อย ป้องกันไขมันแบบครัวเรือน วิธีดำเนินการให้ตัวถังศักล้อพลาสติกเคลื่อนยกระดับท้องตลาดท้าไปจากบ้านน้ำແผบเชื้อรังเข้ามาด้วยตัวหอยตีกับขนาดความกว้างของรถส่อง เพื่อทำเป็นทางกันระหว่างน้ำเสียจากครัวเรือน กับส่วนของบ้าน ใช้ตีโคนกันน้ำเม็ดละกาไห้แน่น ต่อระบบข้อและติดตั้งระบายน้ำแรงดันน้ำให้ด้านบน ได้วัตถุประสงค์แห่งปีที่ ฝากส่อง นำไปติดตั้งกับระบบบ้านท่อใบครัวเรือนต่อไปราคาก็จะประมาณ ๗๐๐ บาท โดยติดตั้งบริเวณตลาด ถนนท่าบาลต้าบบ้านสร้าง

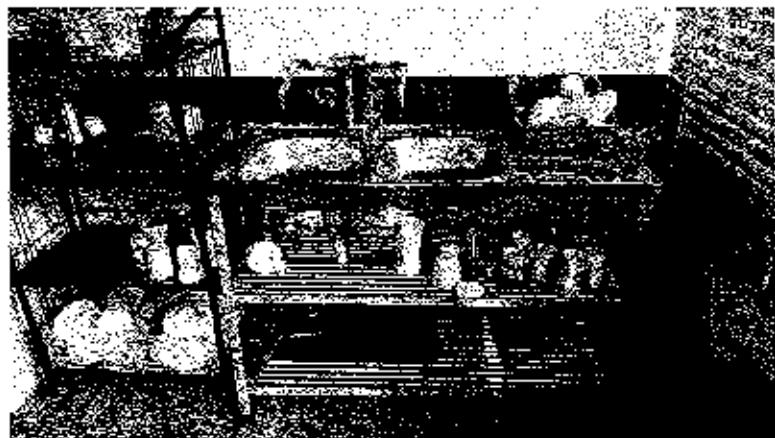
- ป้องกันไขมันที่เทศบาลตำบลลพบุรีอบรมให้ประชาชนทำขึ้นใช้เองในครัวเรือน

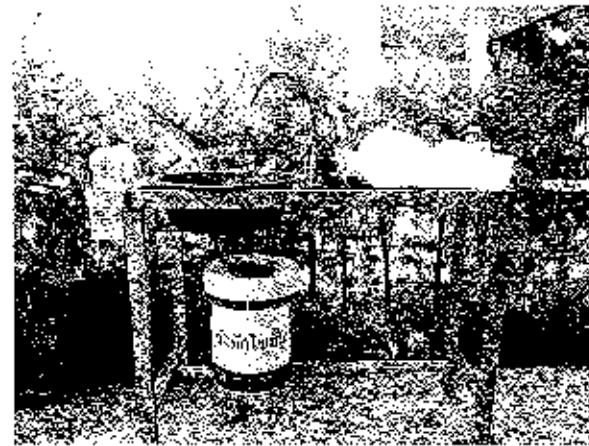
๓. กារถ่ายการติดตั้งบ่อตักไขมันขององค์กรบริหารส่วนตำบลหนองกระฐุ่ม

วิธีการทำเริ่มต้นด้วยการนำถังสีพร้อมฝา จำนวน ๑ ถัง และนำฝาถังสีมาเจาะรู เพื่อนำตะกร้าวางซ่องที่เจาะรูไว้ แล้วปิดให้แน่น เพื่อเป็นตัวตักเศษอาหารก่อนลงถัง และเจาะรูถังสีต่อตัวยห่อพีวีซี เพื่อระบายน้ำทิ้ง ส่วนไขมันที่ลอดตัวบนผิวน้ำก็จะติดตัวโดยการตักทิ้งออกจากถังสีลงพื้นดินเพื่อไขมันแห้งก็จะย่อยสลายไปเอง และน้ำที่ระบายน้ำออกไปจะไม่มีไขมันตามออกไป

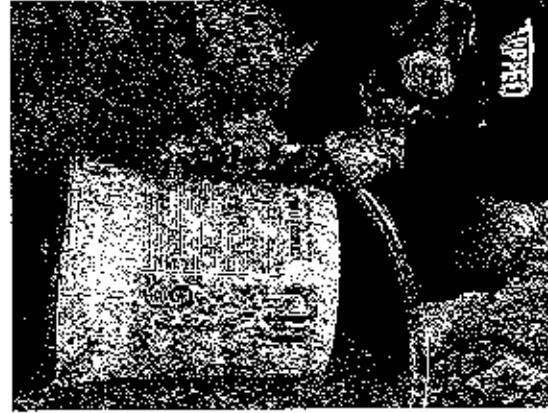
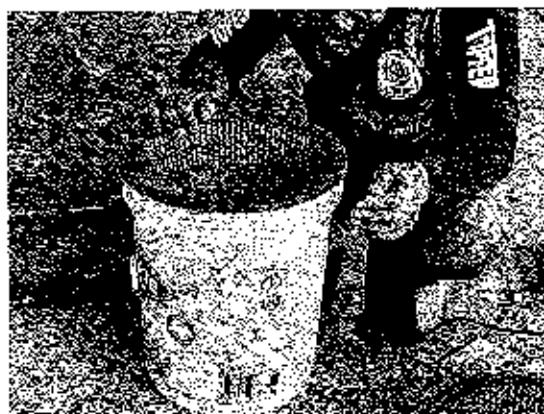
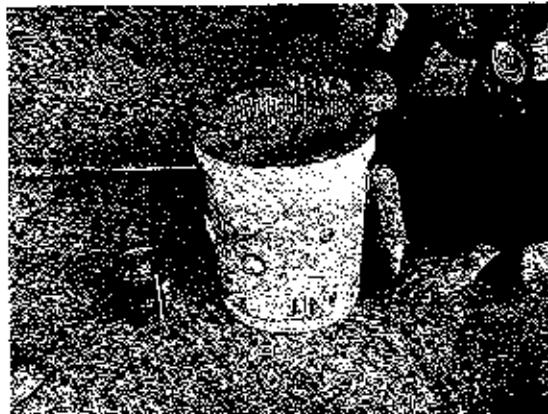
ตัวอย่างการดำเนินการ
ติดตั้งป้อดกไขมันบำบัดน้ำเสีย^๙
จังหวัดอุดรธานี

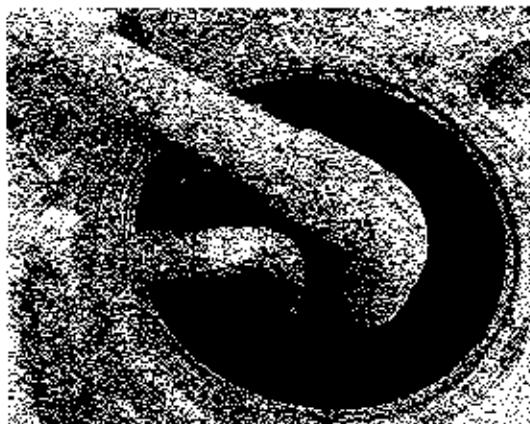
๓) ทำการเชื่อมต่อห้องระบบไนโตริกที่ฝาบนการแยกไนโตริกออกเรียบร้อยแล้วเข้ากับห้องระบบไนโตริกที่ใช้สำหรับฉีด
